El siguiente es el informe de actividades del mes de Agosto con los detalles y pormenores destacados de la gestión administrativa en el mes.

Reuniones Consejo y representación Legal

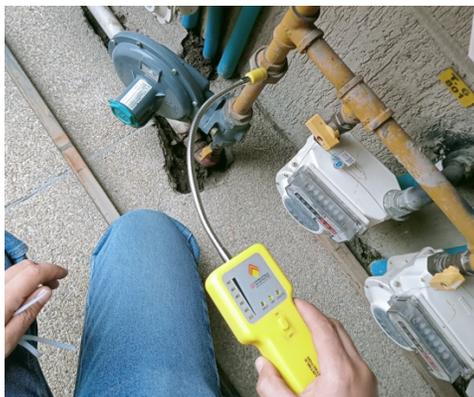
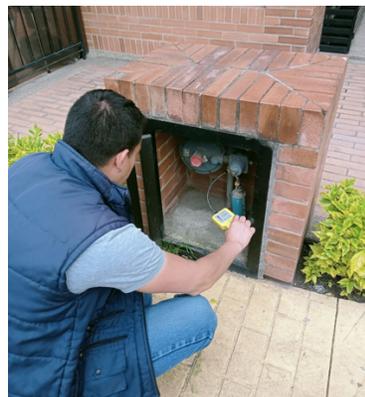
- Se recibieron algunos reporte de fisuras menores por parte de algunos residentes.
- Se hizo revisión de las cajas de gas para verificar si se generó alguna fuga. El reporte entregado por el técnico indica que en las lecturas no se encontró fuga en las torres 1,2,3,4 y 5. La torre 6 presenta una fuga menor que parecer provenir de una reparación anterior.

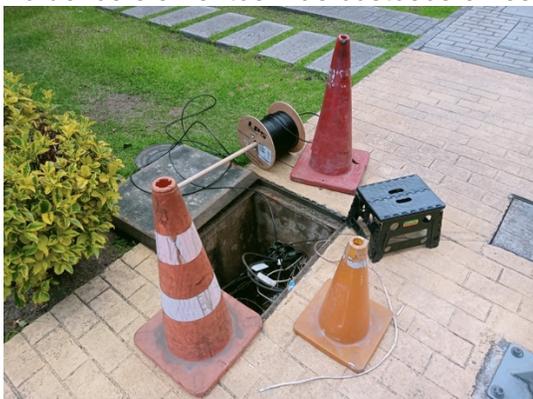
- Se continua con el mantenimiento al CCTV antiguo (red de cámaras instalada en el 2017 y 2019, distinta de la instalada en el 2023), del cual se ha recuperado señal de 5 camaras por cables defectuosos y cambio de los video balun. Para estos ajustes se usan 2 rollos de cables que quedaron de la instalación de nuevas cámaras en 2023 (siendo el cable uno de los elementos más costosos en estas reparaciones).

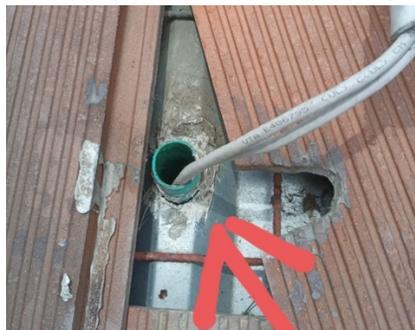
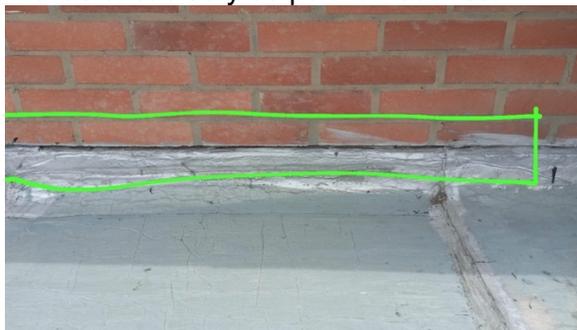
- Se realizó mantenimiento en las cubiertas de las casas 39 y 50 por humedades.

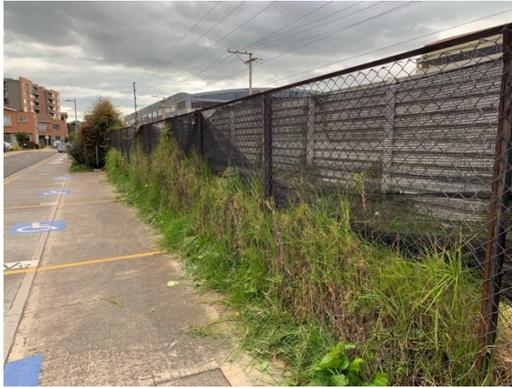
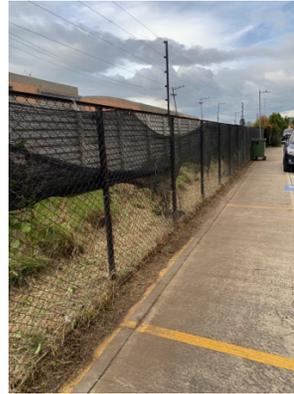
- Con Habitat se realizó una limpieza y despeje de pasto del costado exterior al parqueadero de visitantes.

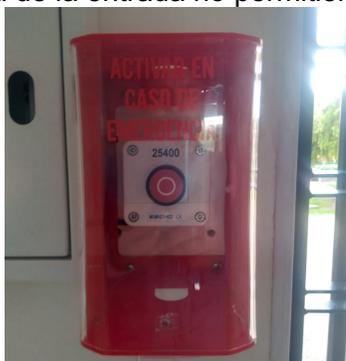
Protectores botón de seguridad entrada de las torres. Se repararon por parte de la administración, los cobertores de botones de las torres 1 y 5 , por daño. Las grabaciones de la cámara de la entrada no permitieron determinar quien causó el daño.

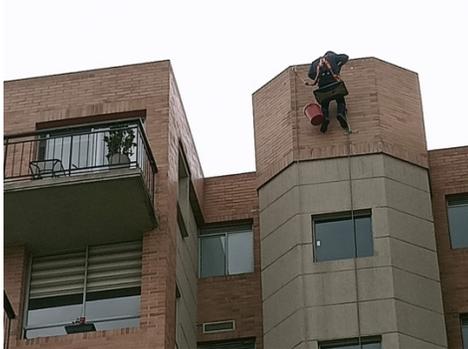
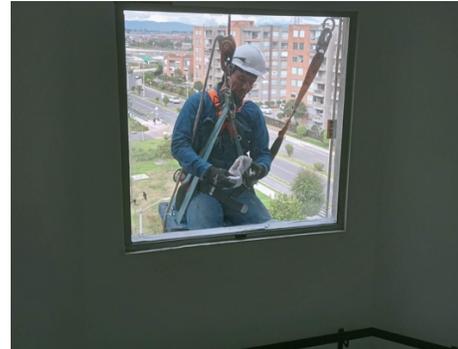
- Se comenzaron estas actividades con la limpieza de las ventanas de las escaleras por fuera de las torres, con un descenso de las alturas por parte del todero quien cuenta con curso de alturas. Los elementos de descenso son provistos por la empresa Glaseo

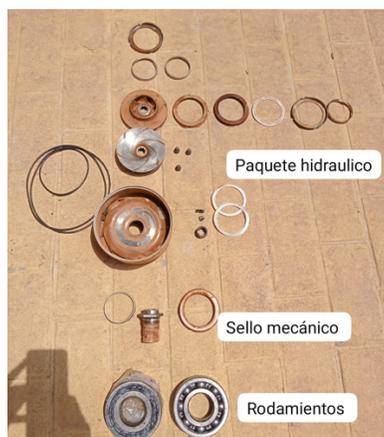
Se realizó la instalación de la bomba 4 que fue retirada para el remplazo del paquete hidráulico por desgaste

Cambio de piezas del paquete hidráulico por desgaste

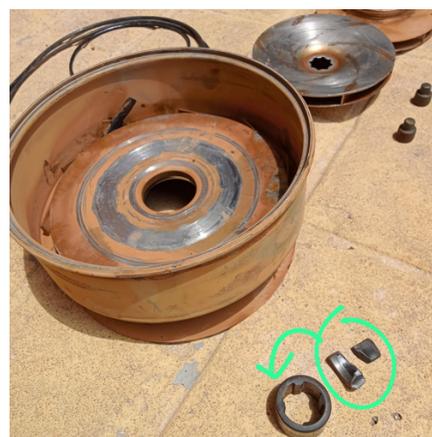
Cambio de piezas por rotura lo que sugiere el ingreso de algún componente solido

- Después de realizar el cambio de los repuestos solicitados y realizadas las pruebas se certifica que el equipo está operando correctamente.
- Tener en cuenta que el cuerpo intermedio principal y sello mecánico fueron cambiados debido a daños por un posible trabajo en seco.

Con asesoría de asesor de la póliza de seguros del conjunto se presentará solicitud de reintegro al seguro de zonas comunes, basado en que elementos físicos ingresaron a la bomba causando estos daños.
